# Pyhtään rakennusinventointi

Pyhtään rannikko- ja saaristoalueen  
osayleiskaava

Toukokuu 2025 - huhtikuu 2026

30.4.2026

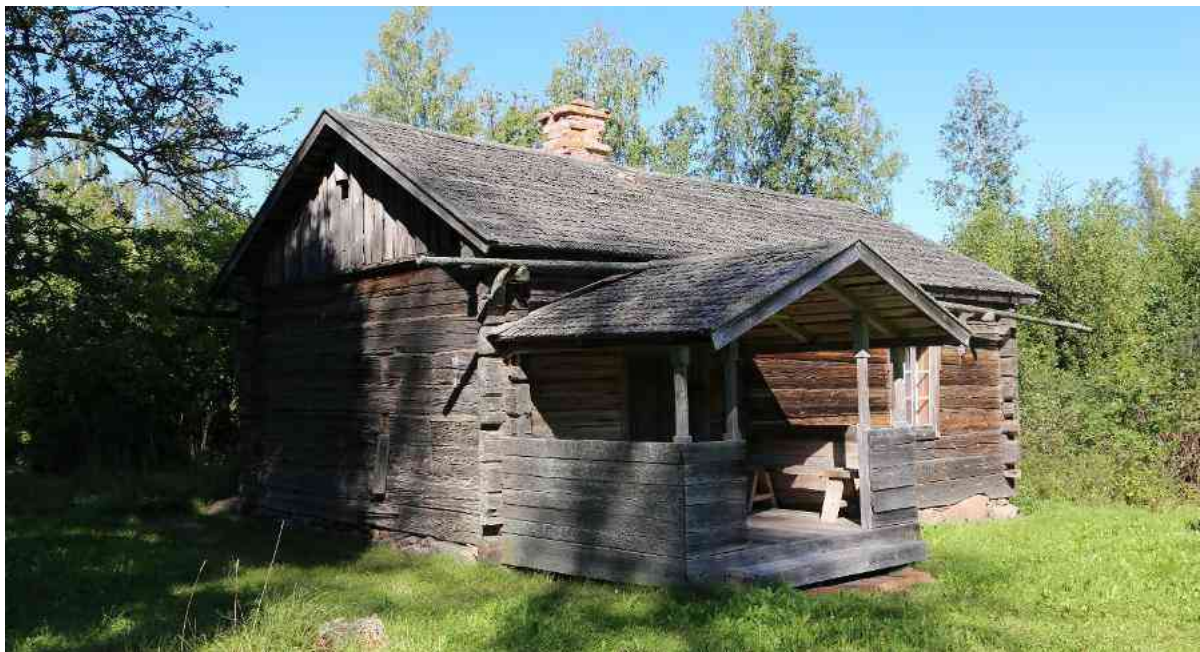
Hinkabölen vanha päärakennus lienee rakennettu 1780. Päärakennus säilyi asuttuna aina vuoteen 1921 asti, jonka jälkeen se on toiminut museona. Rapistunut vanha päärakennus restauroitiin 2007-2014. Yksikerroksinen ja suorakaiteen muotoinen hirsirakennuksen hirsipinnat ovat näkyvissä. Harjakatto on katettu päreellä. Sisäänkäynnin edustalla on pieni harjakattoinen katos. Puupuitteiset ikkunat ovat kuusiruutuisia. Päärakennuksen länsipuolelle sijoittuu hirsirakenteinen kaksikerroksinen luhtiaitta, joka on siirretty 1989 toisesta paikasta tonttia. Rakentamisajankohdasta ei ole tarkkaa tietoa.

Hinkabölen vanha päärakennus on rakennushistoriallisesti ja historiallisesti merkittävä, edustaen 1700-luvun lopun maaseudun hirsirakentamista. Rakennuksen alkuperäiset tunnuspiirteet kuten hirsipinnat, mittasuhteet ja pärekattoinen harjakatto ovat säilyneet hyvin. 2007-2014 aikana toteutettu restaurointi tukee hyvää säilyvyyttä. Asumisen jatkumo vuoteen 1921 ja sen jälkeinen museokäyttö korostavat historiallista ja sosiaalista arvoa. Länsipuoleinen luhtiaitta täydentää pihapiirin rakennushistoriallista ja ympäristöarvoa.

**Hinkabölen vanha päärakennus 1780.**

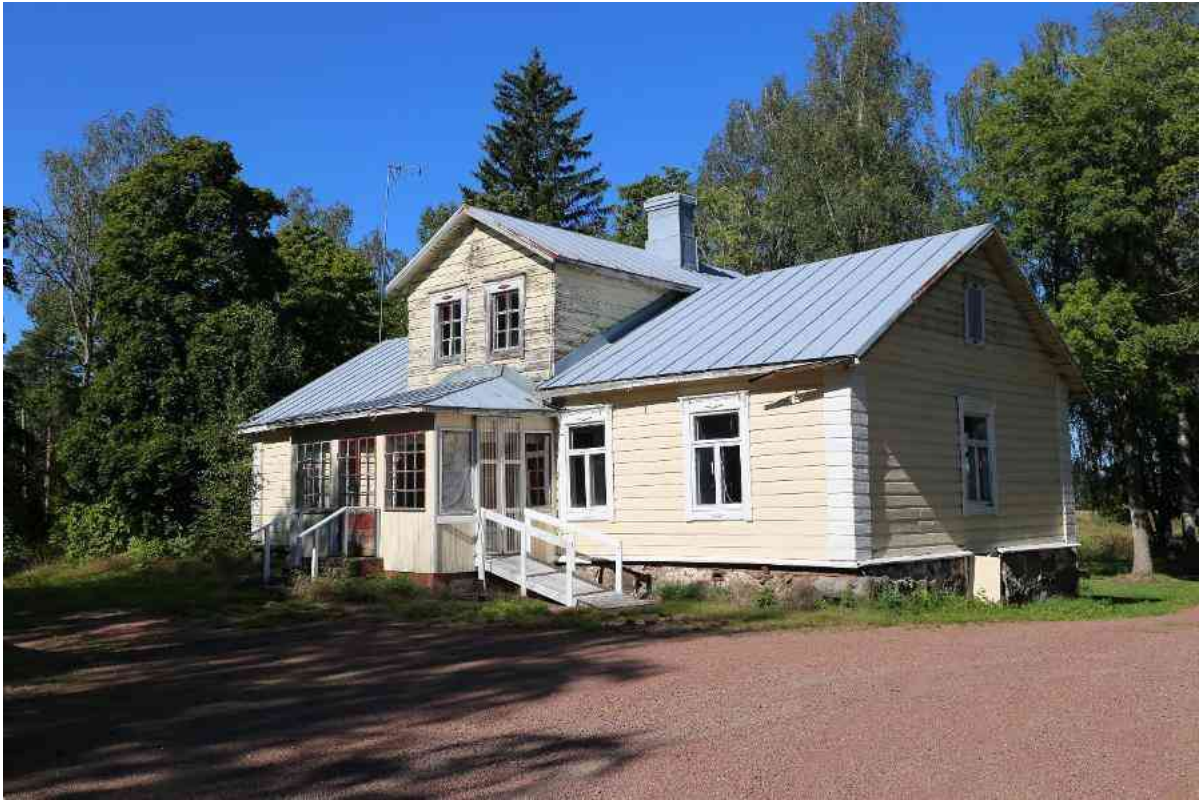
**Hinkabölen uusi päärakennus 1840.**

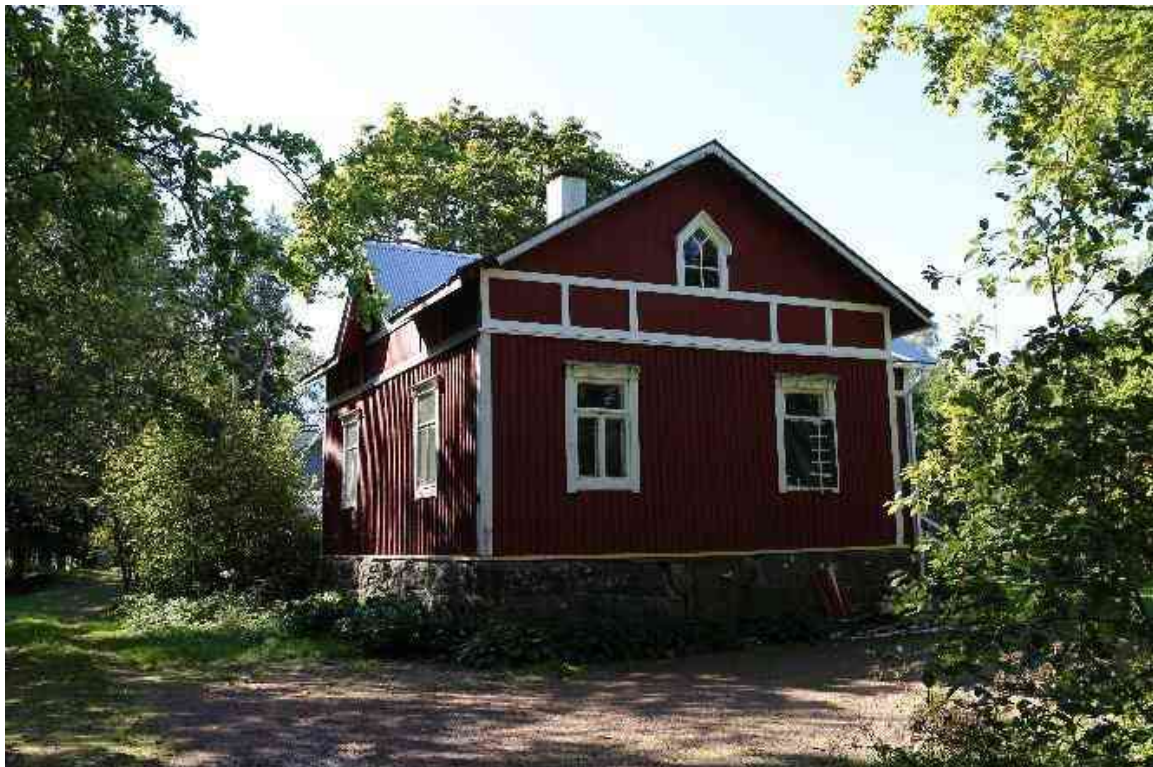
Päkinrannantie 6:lla on kulttuurihistoriallista arvoa hyvin säilyneenä ja edustavana esimerkkinä 1900-luvun alun asuinrakentamisesta. Kohteen arvoa korostavat korkea luonnonkivisokkeli, perinteinen punamultaväriytyminen sekä alkuperäiset mittasuhteet ja ikkunajaot.

**Päkinrannantie 6.**

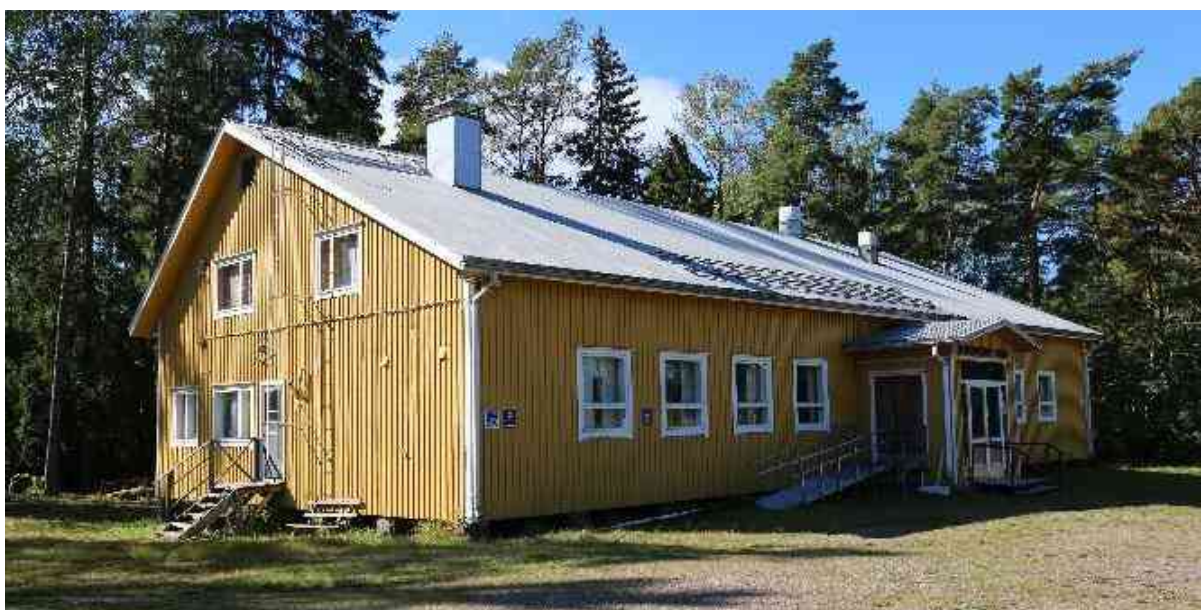
Purolan seurantalo Svedbo on vuonna 1916 rakennettu ja vuonna 1960 uudistettu seurantalorakennus. Pitkänomainen, harjakattoinen ja osin ullakollinen puurunkoinen rakennus on pystylaudoitettu ja maalattu keltaiseksi. Julkisivuja jäsentävät valkoiseksi maalatut vuori- laudat ja 1960-luvulla uusitut ikkuna-aukot. Vesikatteena on vaalea konesaumapelti. Pääsisäänkäyntiä korostaa myöhempi tuulikaappi sekä loiva esteetön luiska. Rakennus sijaitsee Heinlahdentien varrella. Tien ja rakennuksen väliin jää sorapintainen pysäköintialue. 2000-luvulla taloon on toteutettu sisävessat ja kunnallinen vesi keittiöön, ja vuonna 2019 asennettiin koneellinen ilmanvaihto.

**Purolan seurantalo Svedbo.**

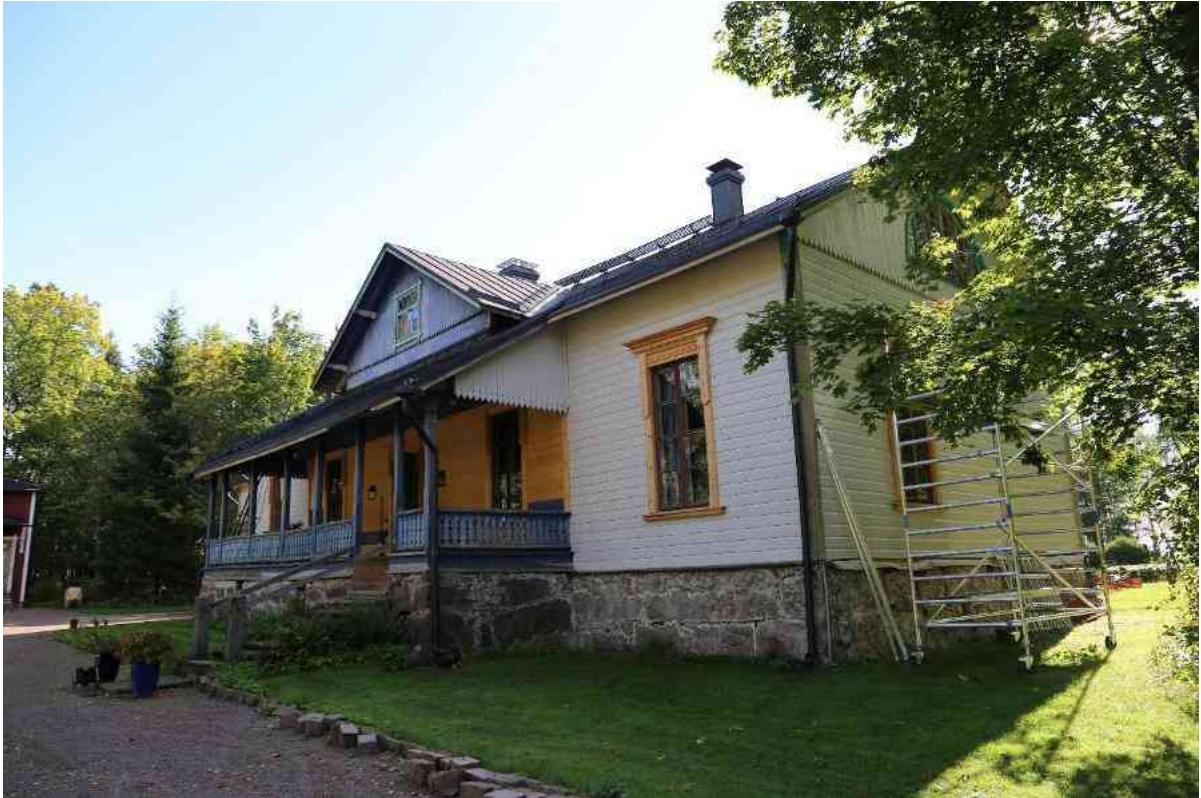
**Päärakennus 1800-luvun alusta.**

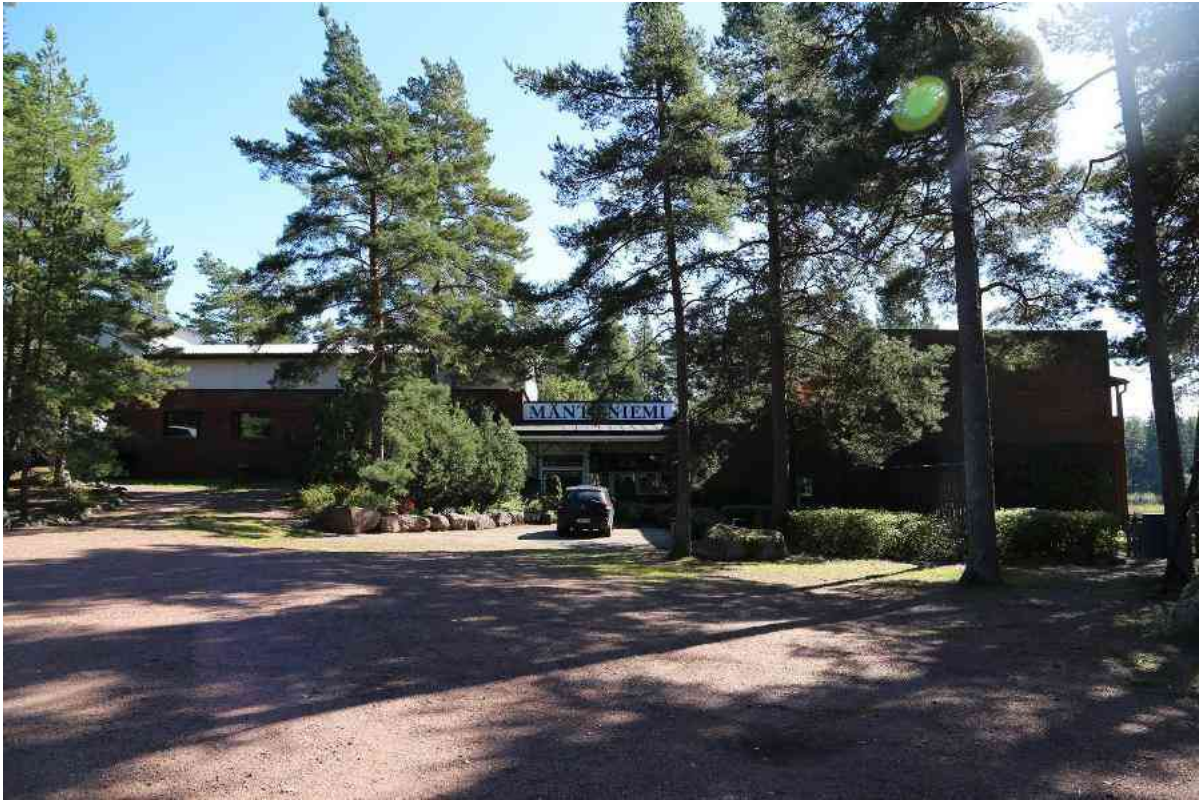
Vasemmalla alkuperäistä rakennusosaa, keskellä pääsisäänkäynti ja oikealla laajennusosa.

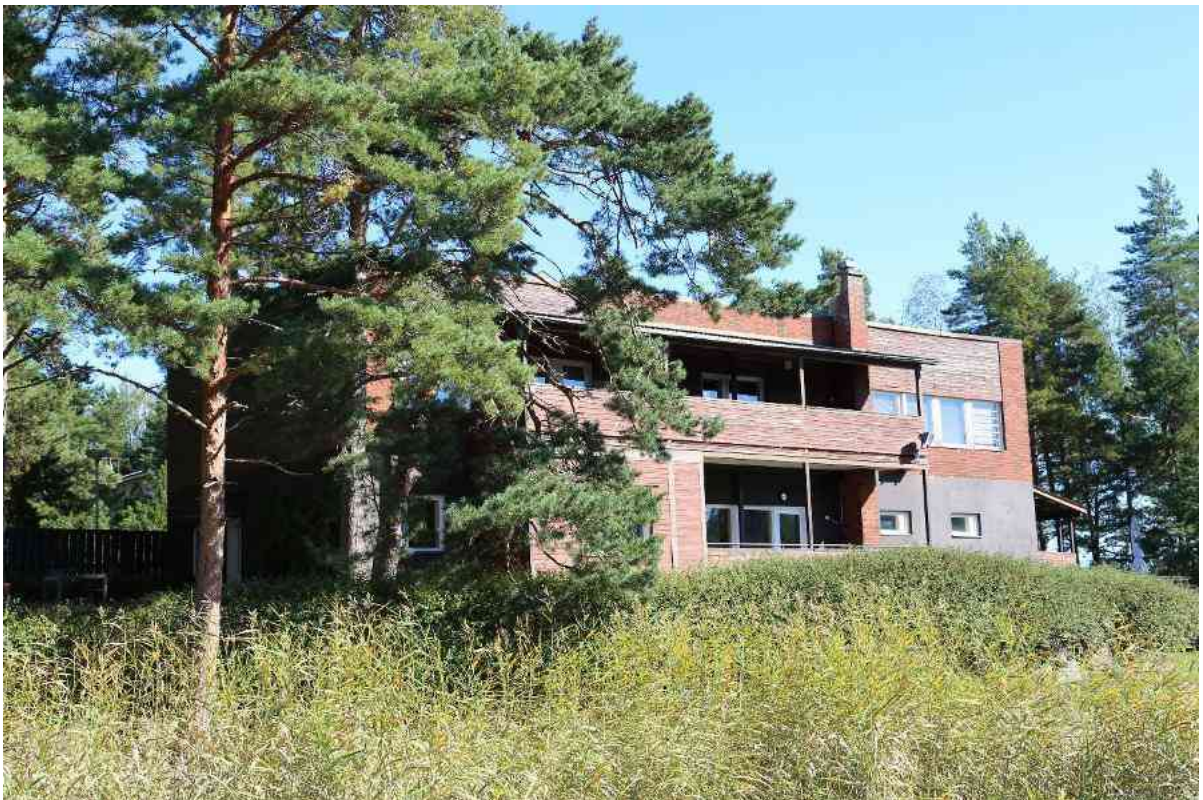
Laajennusosan rannan puoleinen julkisivu.

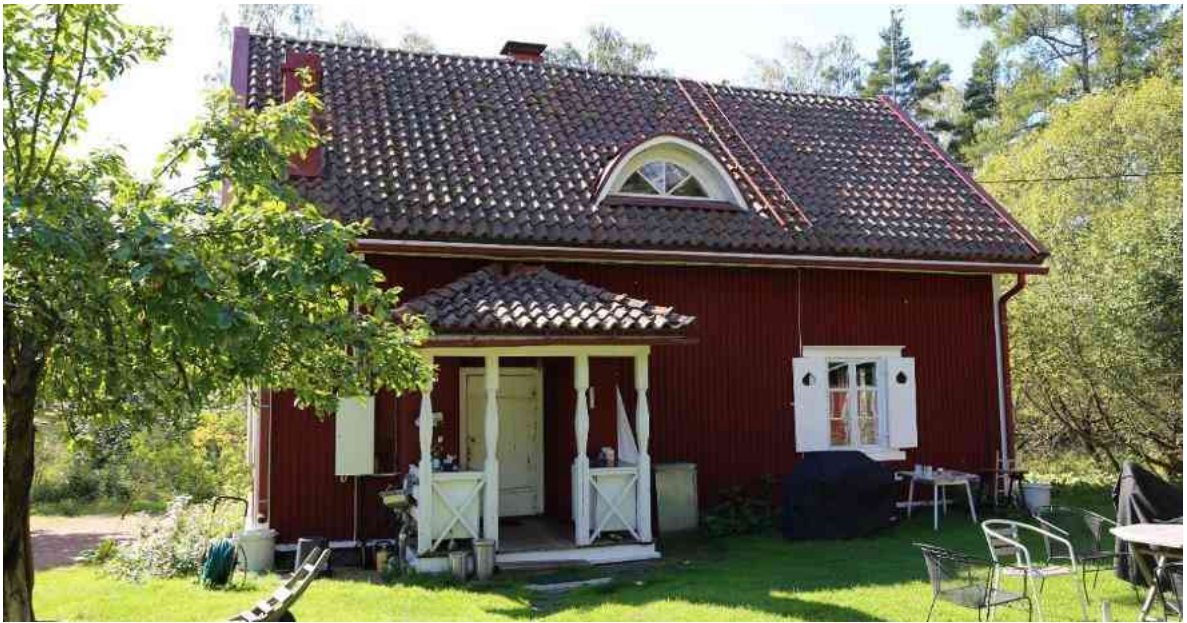
Muuringin osin jugendvaikutteinen päärakennus on lohkokivien päälle perustettu puolitoistakerroksinen huvilarakennus. Julkisivuissa on punaiseksi maalattu pystypeiterimoitus. Listoitukset, nurkkalaudat ja ikkunapuitteet ovat valkoiset, mikä korostaa julkisivujen jäsentelyä. Jyrkän harjakaton katemateriaalina on punatiili. Kuusiruutuisissa puuikkunoissa on koristeelliset ikkunaluukut. Eteläseinustalle sijoittuu myöhemmin rakennettu katettu terassi. Pihan puolella on pieni katettu kuisti.

**Muuringin julkisivu pohjoiseen.**

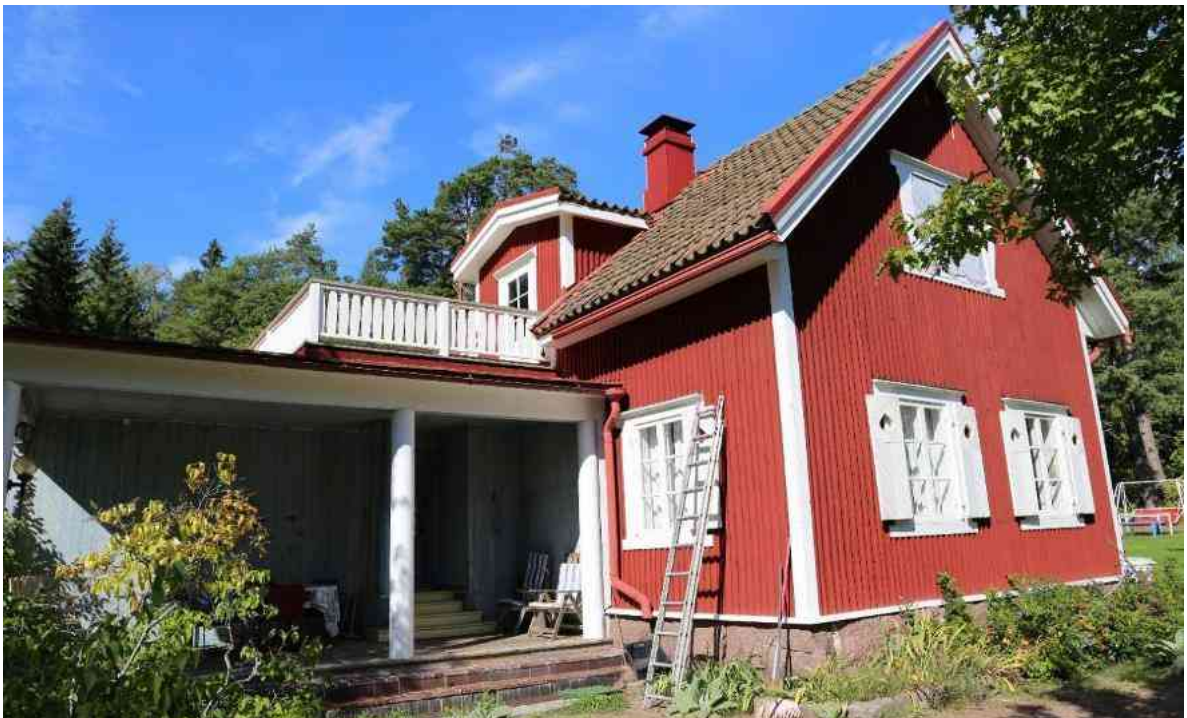
**Muuringin julkisivu etelään.**

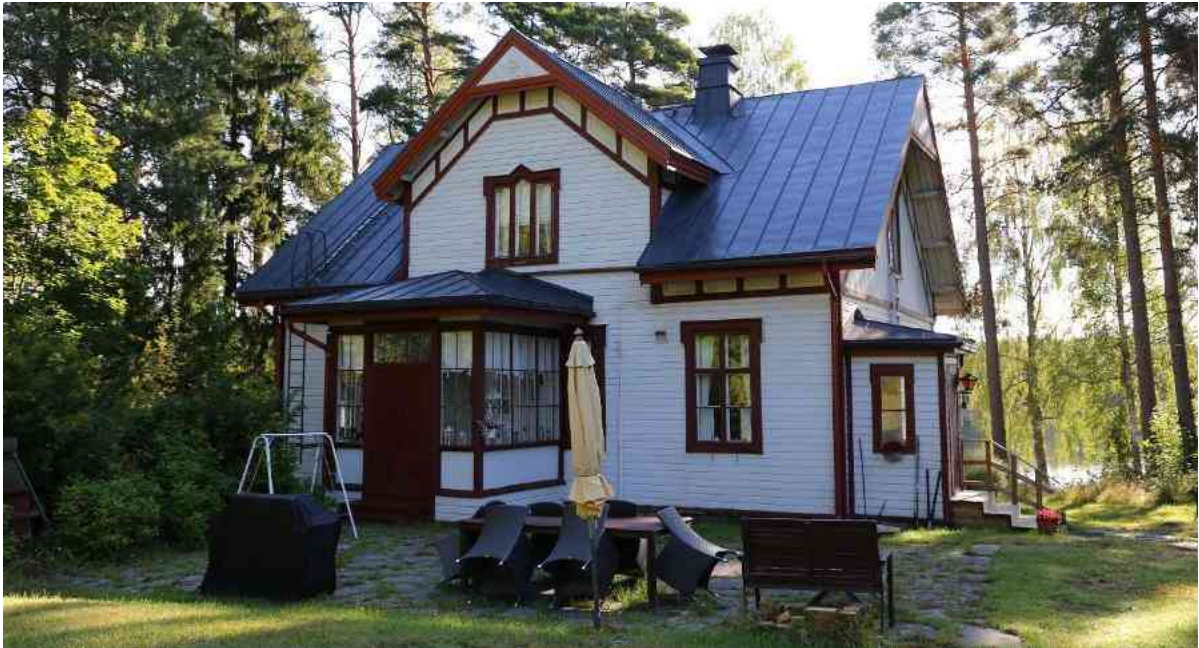
Kaksikerroksinen huvilarakennuksessa on jyrkkä harjakatto sekä poikkipäädty. Julkisivut on verhoiltu vaalealla vaakasuuntaisella puupaneelilla. Listoitukset, nurkkalaudat, ikkunapuitteet ja muut korostavat rakenteet on maalattu tummanpunaisiksi. Päädyissä on korostettu kolmiomainen päätyaine, jossa näkyy koristeellinen puuverhous ja kehysrakenteita. Pihan puolella on taitekattoinen lasiveranta, jossa moniruutuiset ikkunat. Rannan puolella on lapekattoinen kuisti, jonka yläpuolella on ullakkokerroksen avoterassi. Vanha pystysuuntaiset puuikkunat ovat kuusiruutuisia. Katemateriaalina on konesaumattu tumma peltikate.

Huovisen huvila edustaa 1900-luvun alun edustaa varakkaampaa huvilarakentamista ja sen arkkitehtuurissa on nähtävissä kansallisromanttisia ja jugend-vaikutteita, erityisesti kattomuodossa, päätyaiheissa sekä julkisivujen detaljointitavassa. Rakennuksen arvo perustuu erityisesti hyvin säilyneeseen arkkitehtoniseen kokonaisuuteen sekä koristeelliseen ja huolelliseen puuarkkitehtuuriin. Rakennuksella on historiallista arvoa osana Hevossaaren vanhinta huvilarakentamista. Rakennus on säilynyt kokonaisuutena hyvin, eikä siinä ole havaittavissa sellaisia muutoksia, jotka olennaisesti heikentäisivät sen arkkitehtonista arvoa. Huvila sijoittuu luontevasti rantamaisemaan ja sillä on maisemallista arvoa osana Hevossaaren rantamaisemaa.

**Huovisen julkisivu pihan puolelle.**

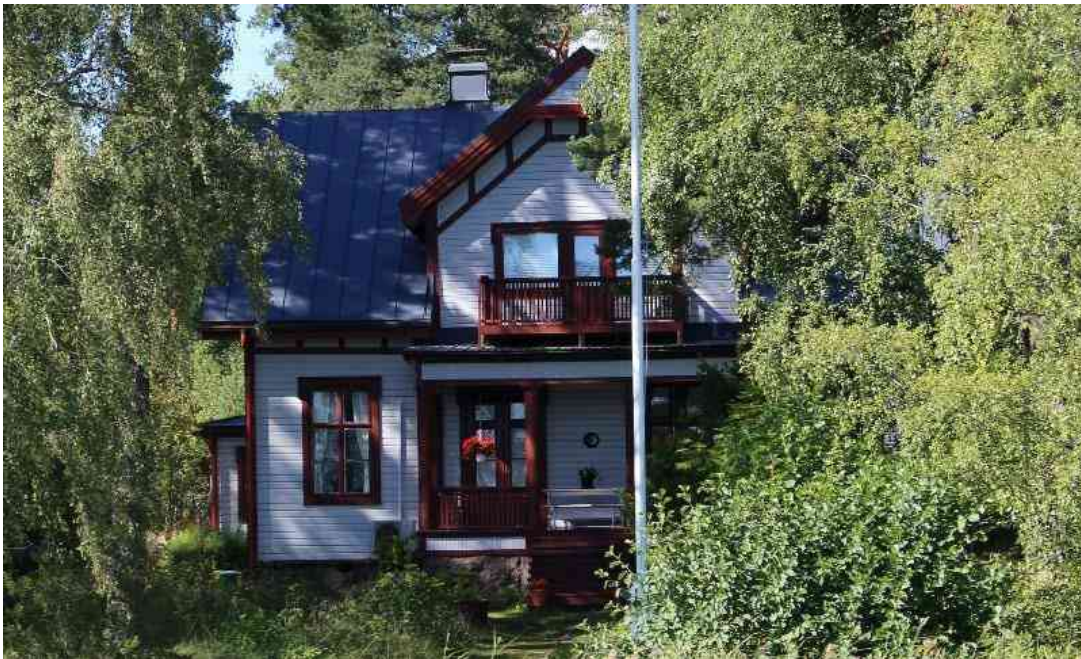
**Huovisen julkisivu rannan suuntaan.**

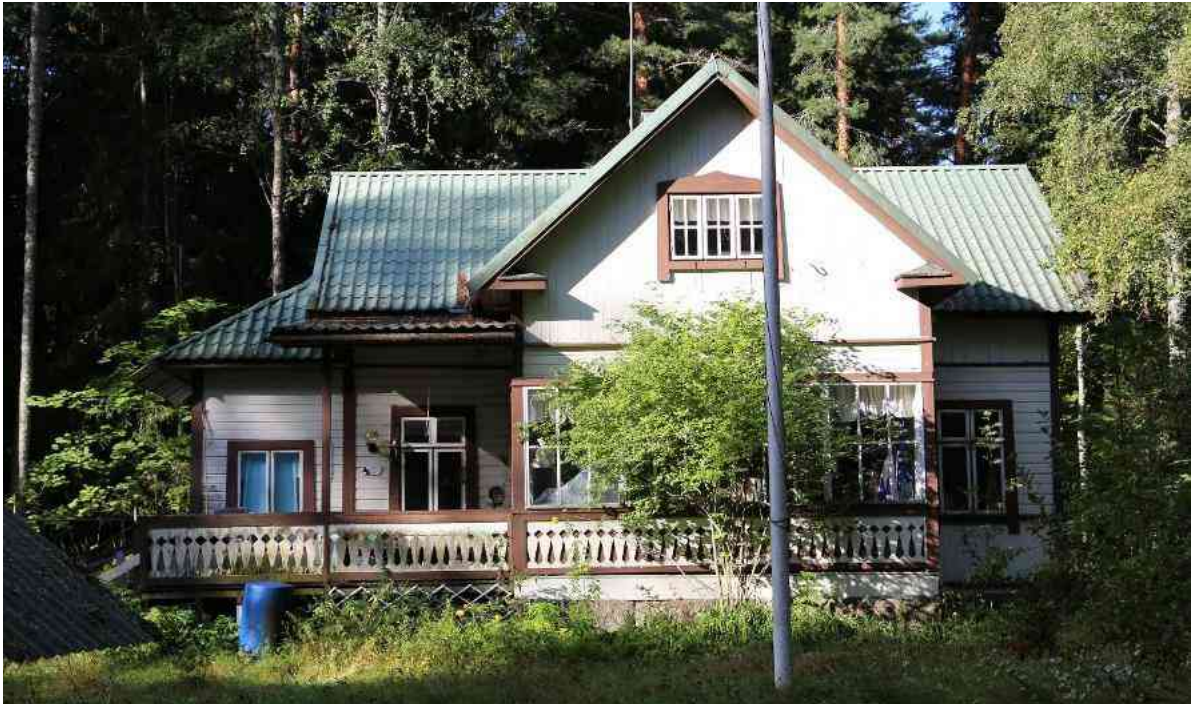
Rengon päärakennus on puolitoistakerroksinen huvilarakennus, jonka julkisivut on verhoitu vaakasuunnatulla paneloinnilla ja maalattu vaaleiksi. Ullakkokerroksessa panelointi on pystysuuntainen. Nurkkalaudat, ikkunapuitteet ja muut korostavat listoitukset ovat tummanruskeat. Eteläpäädyssä on myöhemmin rakennettu taitekattoinen umpikuisti. Eteläkulmassa on lapekattoinen kuisti, jossa on koristeelliset kaiteet. Rannan suuntaan avautuvat pääkerroksen moniruutuiset ikkunat. Päädyissä on ullakkokerroksessa pienet moniruutuiset ikkunat. Harjakaton katemateriaalina on vihreä profiilipelti. Räystäslinjan alapuolella on koristeelliset kissanpenkit.

Rengon päärakennus edustaa 1900-luvun alun huvilarakentamista ja sen arkkitehtuurissa on nähtävissä kansallisromanttisia ja jugend-vaikutteita. Rakennuksen arvo perustuu erityisesti rakennusajan tyyliä ilmentäviin mittasuhteisiin, kattomuotoon ja julkisivujen puudetaljoihteihin kuten kaiteisiin ja kissanpenkeihin. Rakennuksella on rakennushistoriallista ja historiallista arvoa edustaesseen Hevossaaren varhaisinta huvilarakentamista. Rakennukseen myöhemmin tehty umpikuisti ja korjaukset on tehty alkuperäistä mittakaavaa ja tyylipiirteitä kunnioittaen. Pihapiirin muut rakennukset kuuluvat osana huvilarakennusta alueen rakennushistoriaan. Rengon pihapiirillä on vähäistä maisemallista arvoa sijoituessaan Hevossaaren asukkaiden käyttämän polun varrelle.

**Rengon päärakennus.**

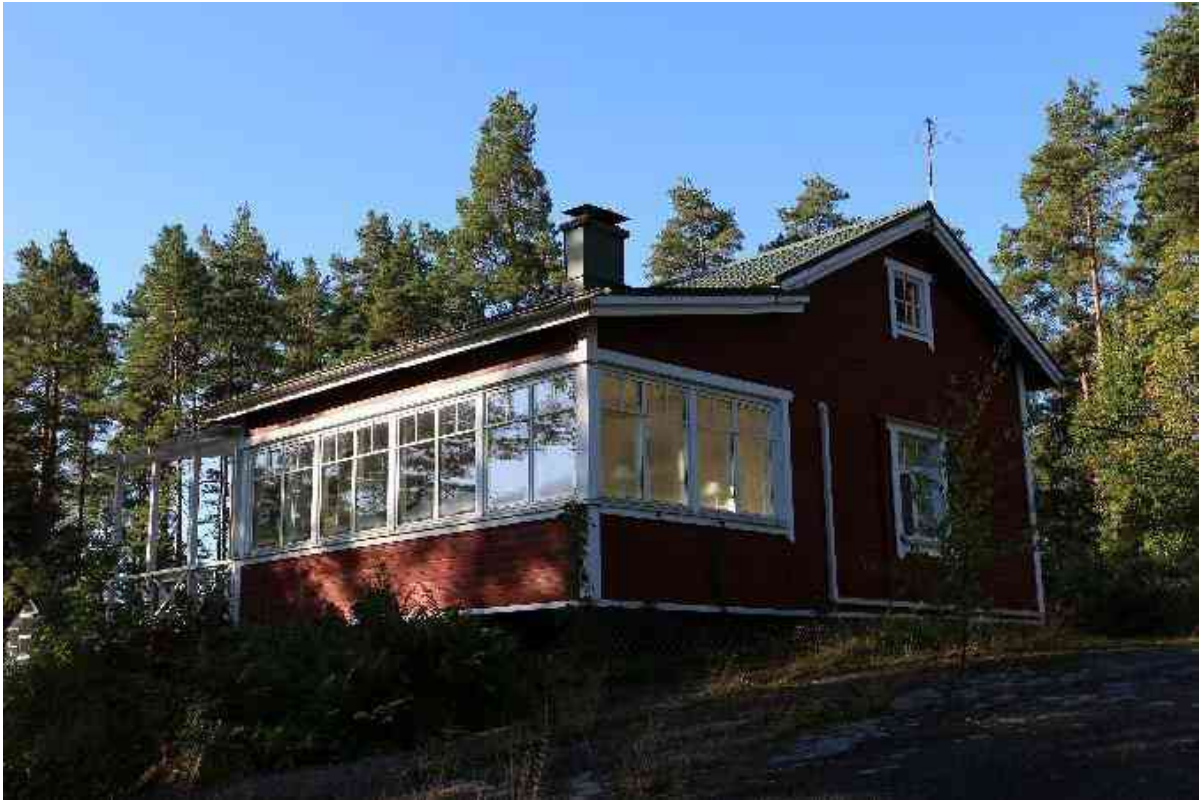
Granbergin 1909 valmistunut päärakennus on ullakollinen ja vaakapaneelilla verhoiltu lomarakennus. Rakennuksessa on satulakatto ja katemateriaalina tumma peltikate. Julkisivut on maalattu punamullansävyin, listoitukset ja nurkkalaudat ovat valkoiset. Pitkällä sivulla on myöhemmin rakennettu lapekattoinen lasiveranta, joka on toisesta päästään valokatteinen. Pihan puoleista pitkää sivua on laajennettu kahteen kertaan. Ikkunat ovat pääosin pieniruutuiset ja valkoisilla vuorilaudoilla kehystetyt. Ullakolla on pienet päätyikkunat. Päärakennuksen pohjoispuolelle sijoittuu päärakennusta pienempi vapaa-ajanrakennus, joka on päärakennusta pienempi. Julkisivut mukailevat päärakennuksen ulkoasua. Pääjulkisivun keskellä on pieni, harjakattoinen avokuisti risti-aitakaitein ja ruutulasin ulko-ovi. Ikkunat ovat leveäkarmaiset, nykytyyppiset ja yksinkertaisin vuorilaudoin kehystetyt. Rannan tuntumassa on pieni ja matala saunarakennus, jonka julkisivuissa on punaiseksi maalattu vaakapanelointi. Ikkunoissa on sydänkoristeiset ja sinivihreiksi maalatu ikkunaluukut. Päärakennuksen vieressä on pieni ja matala uudehko ulkorakennus, jossa on pihan suuntaan suuret lasiovet. Julkisivussa on punaiseksi maalattu vaakapanelointi. Edellisen eteläpuolella on kapea ja ullakkokerroksinen ulkorakennus. Pihan puolelle avautuu suuret sinivihreiksi maalatut puuovet sekä ullakkokerroksen neliönmuotoinen luukku. Pihan pohjoisosassa on kapea ja korkea **ulkorakennus**, jossa punaiseksi maalattu pystylaudoitus.

Granbergin päärakennus edustaa varhaista 1900-luvun alun huvila- ja kesäasutuksen rakennusperinnettä. Rakennuksessa on säilynyt useita aikakaudelle tyypillisiä piirteitä, kuten punamullatut julkisivut, valkoiset listoitukset sekä pieniruutuiset ikkunat. Myöhemmät laajennukset ja lisäykset, kuten lasiveranta ja pihan puoleiset laajennukset, kuvastavat rakennuksen pitkäaikaista käyttöä ja muuttuvia tarpeita. Pihapiirin muut rakennukset täydentävät kokonaisuutta eri aikakausien kerrostumina, vaikka osa niistä edustaa uudempaa ja yksinkertaistempaa rakentamistapaa. Kohteella on erityistä historiallista arvoa edustaessaan Hevossaaren vanhinta rakennuskantaa. Kohde muodostaa eheän ja kerroksellisen pihapiirin, joka sijoittuu luontevasti rantamaisemaan. Rakennusten mittakaava, sijoittelu ja yhtenäinen värimaailma sitovat kokonaisuuden ympäröivään luontoon.

**Granbergin Päärakennus.**

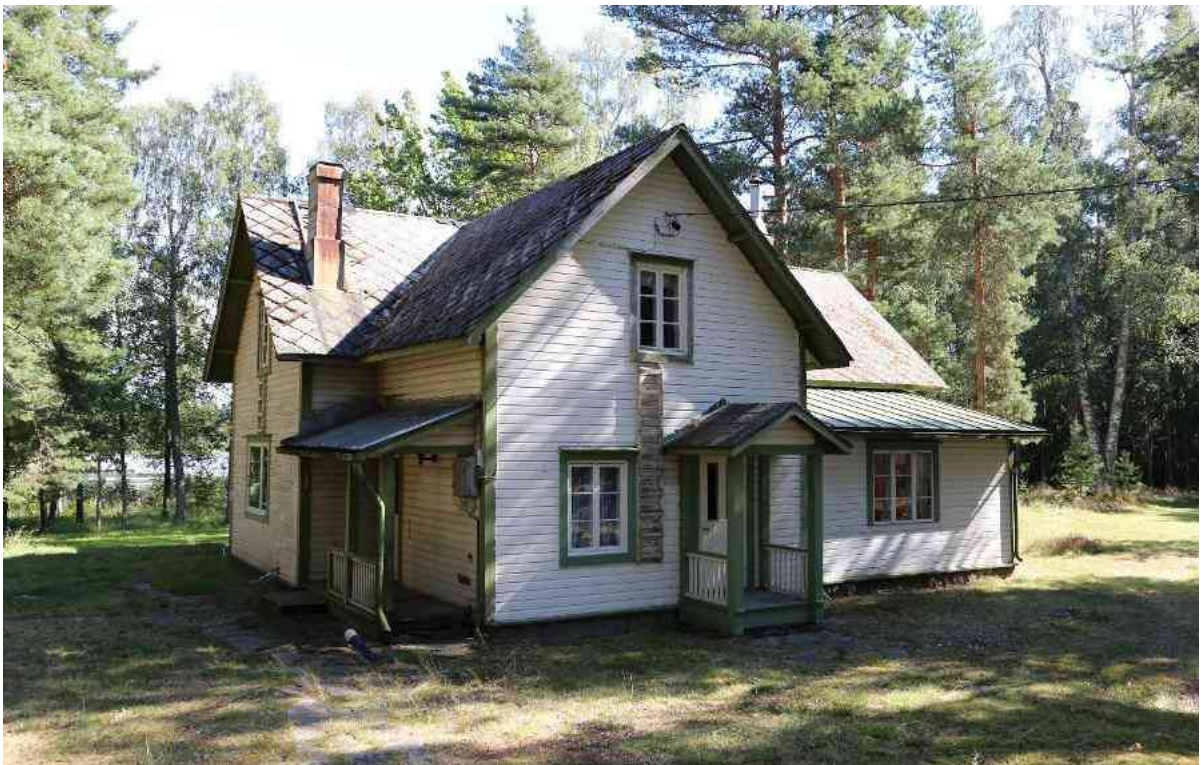
**Sommarvikin pohjoisempi päärakennus Sommarvik II.**
